Analisis Penyebab Kerusakan Jalan pada Ruas Jl. Ngadirojo – Giriwoyo

Langgeng Satriawan¹⁾

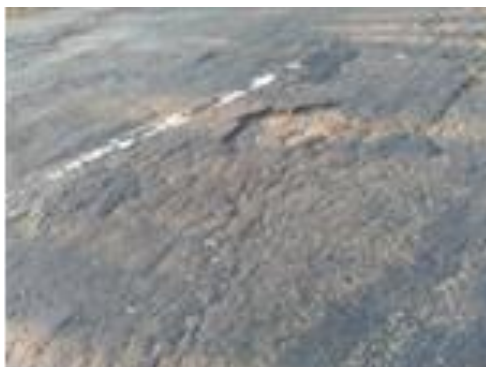
Tabel 2. Kerusakan Lubang Segmen 1 (Ruas Jalan Ngadirojo – Giriwoyo Km. 44+800 – Km. 45+300)

No	Kemungkinan penyebabnya
1	Kadar aspal rendah, sehingga film aspal tipis dan agregatnya mudah terlepas atau lapis permukaannya tipis.
2	Pelapukan aspal.
3	Penggunaan agregat kotor.
4	Suhu pencampuran tidak memenuhi syarat.
5	Sistem drainase jelek.

Gambar 1. Kerusakan Lubang Segmen 1

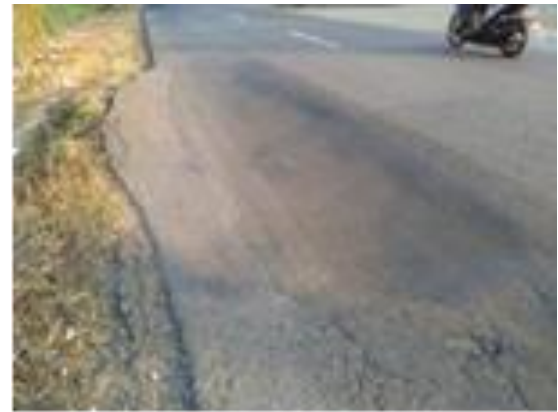
Tabel 3. Kerusakan Sungkur Segmen 2 (Ruas Jalan Ngadirojo – Giriwoyo Km. 45+300 – Km. 46+800)

No	Kemungkinan penyebabnya
1	Stabilitas tanah dan lapisan perkerasan yang rendah.
2	Daya dukung lapis permukaan atau lapis permukaan atau lapis pondasi yang tidak memadai.
3	Pemadatan yang kurang saat pelaksanaan.
4	Beban kendaraan yang melintasi terlalu berat.
5	Lalu lintas dibuka sebelum perkerasan mantap (untuk perkerasan yang menggunakan aspal cair).

Gambar 2. Kerusakan Sungkur Segmen 2

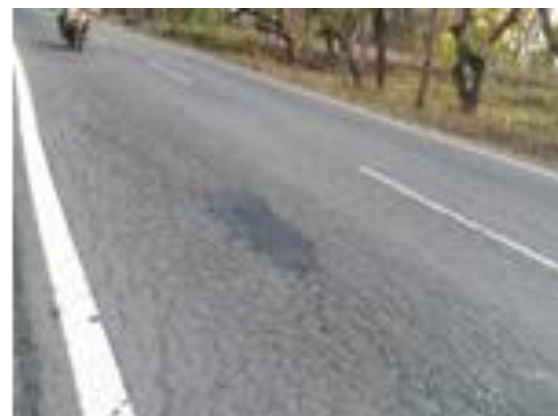
Tabel 4. Kerusakan Retak Refleksi Segmen 3 (Ruas Jalan Ngadirojo – Giriwoyo Km. 45+800 – Km. 46+300)

No	Kemungkinan penyebabnya
1	Perambatan dari retak susut yang terjadi pada lapisan perkerasan dibawahnya.
2	Retak pada lapis perkerasan lama yang tidak pernah diperbaiki secara benar sebelum perkerasan tambahan (<i>overlay</i>) dilakukan.
3	Perbedaan penurunan dari timbunan /pemotongan badan jalan dengan struktur perkerasan.
4	Perubahan volume pada lapis pondasi dan tanah dasar.
5	Adanya akar pohon dibawah lapis permukaan.

Gambar 3. Kerusakan Retak Refleksi Segmen 3

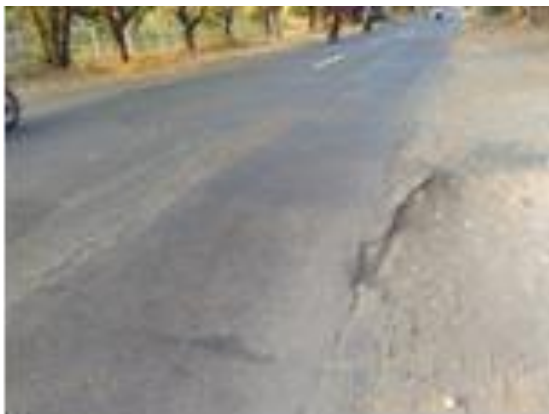
Tabel 5. Kerusakan Sungkur Segmen 4 (Ruas Jalan Ngadirojo – Giriwoyo Km. 46+300 – Km. 46+800)

No	Kemungkinan penyebabnya
1	Stabilitas tanah dan lapisan perkerasan yang rendah.
2	Daya dukung lapis permukaan atau lapis permukaan atau lapis pondasi yang tidak memadai.
3	Pemadatan yang kurang saat pelaksanaan.
4	Beban kendaraan yang melintasi terlalu berat.
5	Lalu lintas dibuka sebelum perkerasan mantap (untuk perkerasan yang menggunakan aspal cair).

Gambar 4. Kerusakan Sungkur Segmen 4
