# Evaluasi Retakan Pada Pekerjaan Core Wall

Judiono<sup>1</sup>, Achmad Syafi'i Haromi<sup>2</sup>

<sup>1,2)</sup> Fakultas Teknik, Program Studi Teknik Sipil, Universitas Sunan Giri Surabaya, Jl. Brigjen Katamso II  
Waru Sidoarjo; Telp. 031-8532477

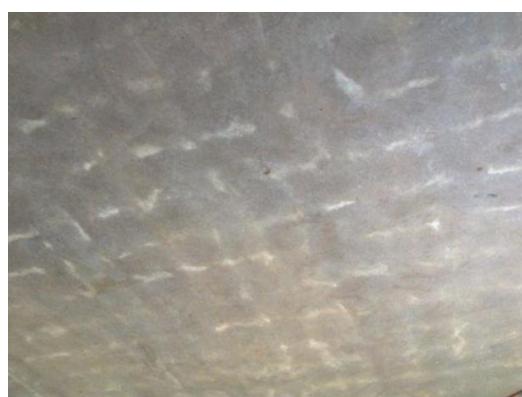
Gambar 1. Retak Plastik

Retak plastik akibat penurunan, retakan ini memiliki bentuk/ pola pemasangan tulangan akibat kurangnya tebal selimut beton.

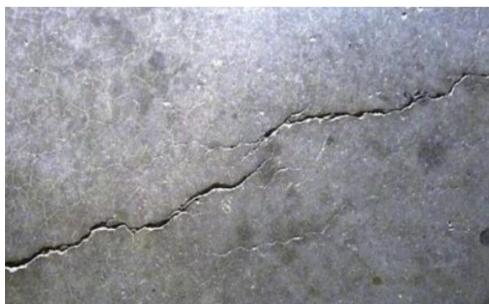
Gambar 2. Ratak Saat Penegringan

Retak saat pengeringan, retakan yang timbul karena kondisi pengeringan yang terlalu cepat akibat proses curing yang tidak sempurna

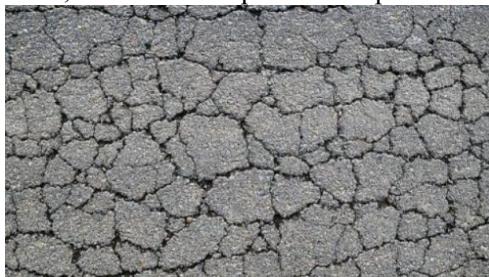
Gambar 3. Retak Susut Permukaan

Retak susut permukaan selimut beton sedalam sekitar 3mm berbentuk hexagonal berjarak 5 ~ 75 mm, timbul akibat pemakaian pasir halus

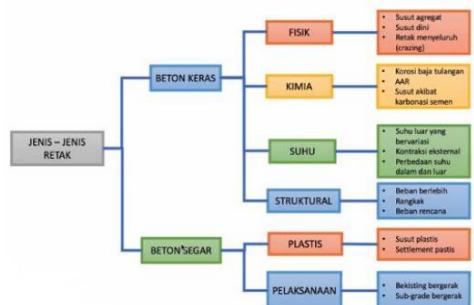
Gambar 4. Diagram Type Retakan

"Pada umumnya, retak dapat muncul baik saat beton masih dalam kondisi segar maupun setelah mengeras, sebagaimana ditunjukkan dalam diagram berikut (Lani Tjakranata, 2021)

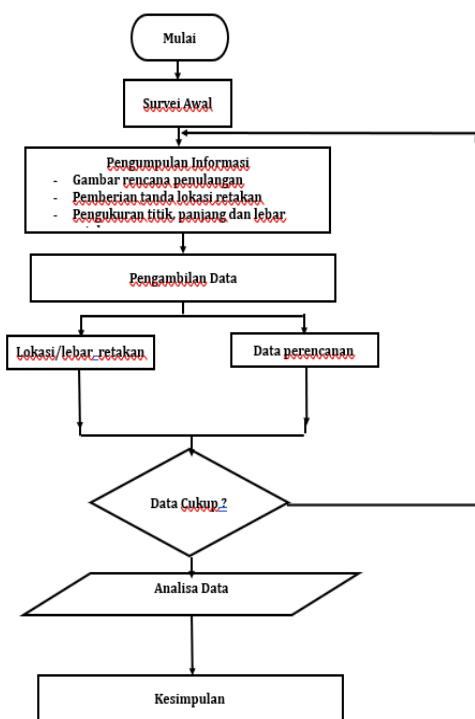
Gambar 6. Diagram Alir Penelitian

Pelaksanaan penelitian dilakukan secara kuantitatif yaitu dengan pengambilan data retakan dilapangan serta pengumpulan data perencanaan berupa gambar rencana serta penghitungan kekuatan struktural berdasarkan pedoman dan rumus yang diperlukan

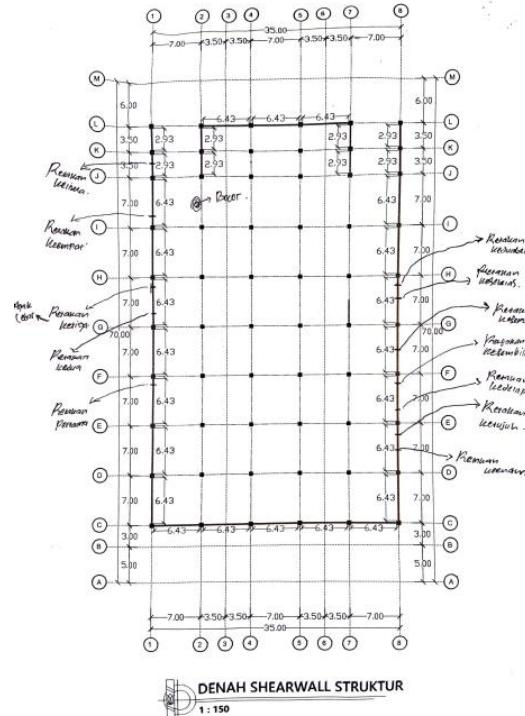
Gambar 9. Posisi Retakan

Retakan yang terjadi dapat dipetakan sebagai seperti pada gambar 9.

Perbaikan yang harus dilakukan untuk mengatasi retak susut dan rangkak ini adalah dengan melakukan chipping pada area retak dan di grouting menggunakan beton grouting agar integritas beton Shearwall dapat terpenuhi saat beban kerja.

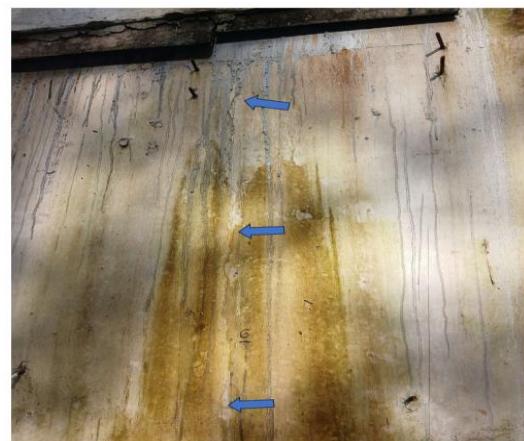
Gambar 10. Posisi Retakan

Adapun kondisi retakan yang ada sesuai dengan dokumentasi pada Gambar 10 – Gambar 13.

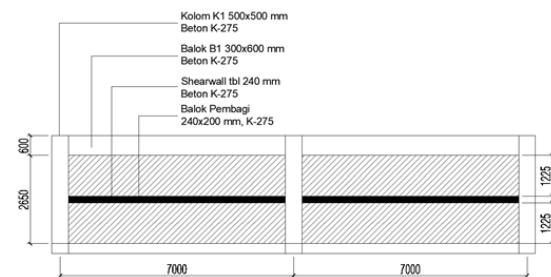
Gambar 14. Dimensi Shear Wall Excisting

Tebal dinding tp 240mm ( tebal SW eksiting )

$$Lyn = 700 \frac{\{50\}^2}{2} = 650 \text{ cm}$$

$$Lxn = 112.5 \text{ cm}$$

$$\beta_1 = \frac{Lyn}{Lxn} = \frac{650}{112.5} = 5.78 > 2$$

( lentur satu arah terjepit 4 sisi )
